森城

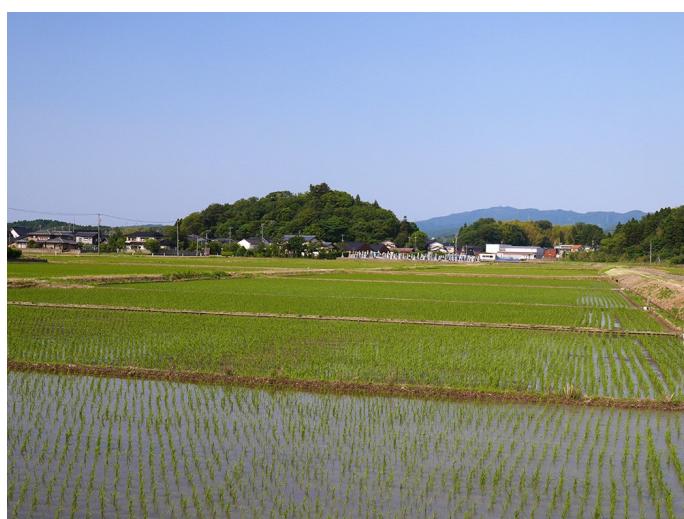
南から中央の丘陵が森城

右隣丘陵が国史跡上山田貝塚、背後に宝達山が見える

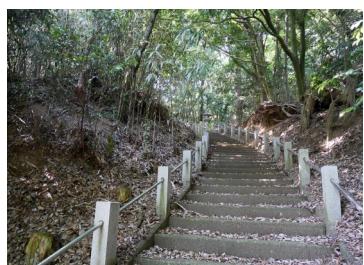
参道も堀切道か？

山頂の八幡神社の社殿が建つ削平地が主郭、隣接して一段低い曲輪が設けられる。主郭の西側に途切れた土壘が残っており、かつては主郭を全周していたと推定される。南側から登る参道と主郭を挟んだ北側にも道が残り、現在は藪に覆われて使われていないようだが下りていくと北麓の住宅裏まで続いている。道の両側が切り立っていて堀切道と考えられるが、北方からの参道として使われ多少改変されている可能性も残る。現在の参道も遺構は破壊されているが、同様に南方からの堀切道であったことも考えられる。

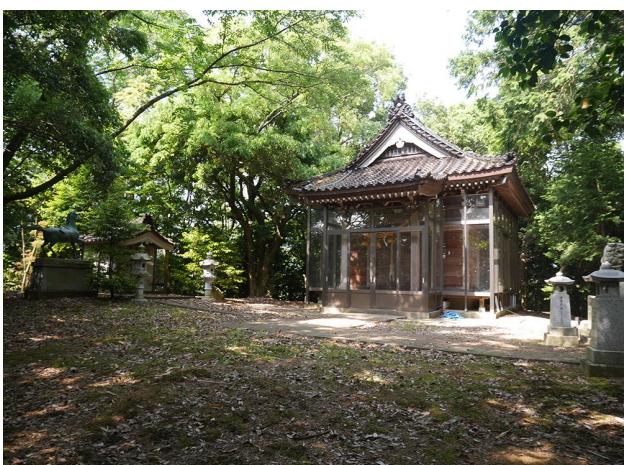
主郭には八幡神社が鎮座する

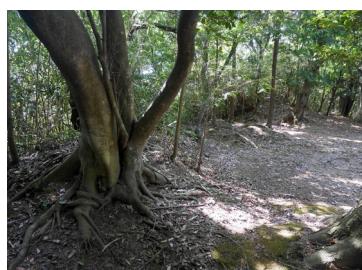
主郭西方の土壘と櫓台

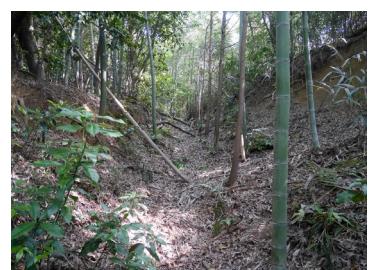
北西尾根の堀切道
